# ARKITEKTEN

1958 60. årgang

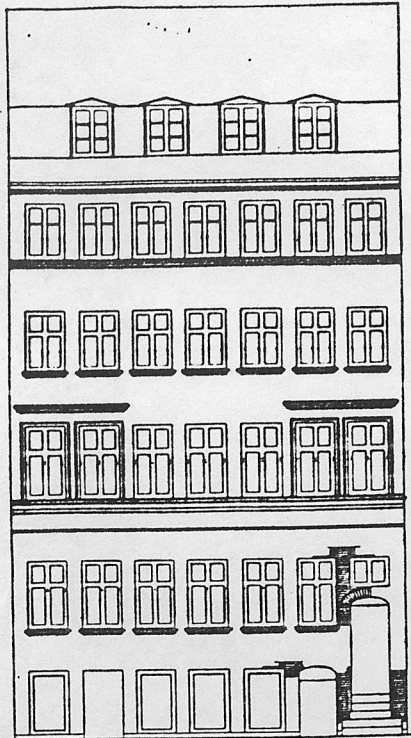
Overgaden oven Vandet 52. Gadesidens udseende indtil 1953. Bånd og vinduesindfatninger m.m. fra sidste del af forrige århundrede

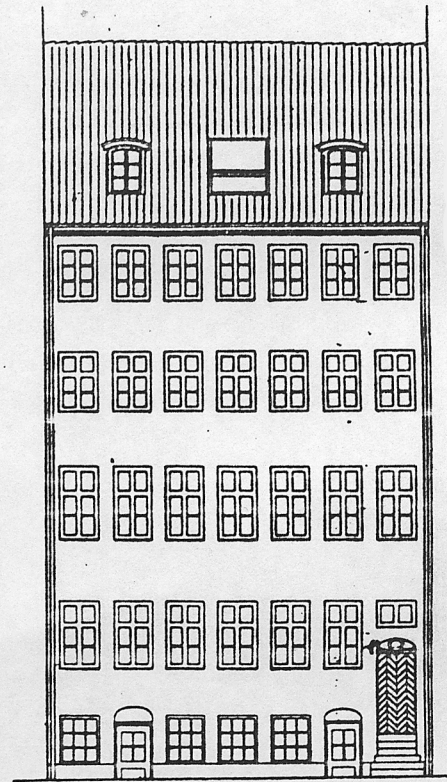
Gadesiden efter restaureringen 1953-55

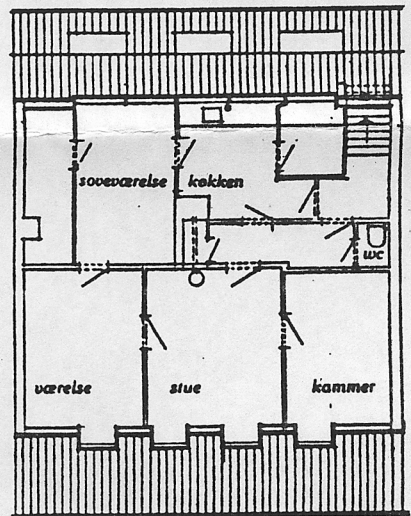
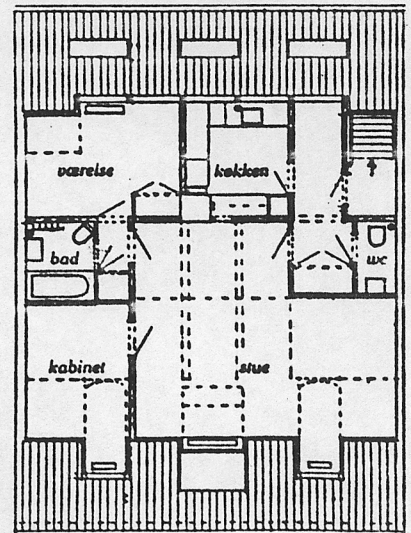
Tagelagen før og efter ombygningen

Efterhånden kom vi også i gang med den indre ombygning – og det blev et meget omfattende arbejde. Hele taget og det øverste bjælkelag måtte således fornyes, bl. a. fordi man i 1846 havde udført forlængelsen af mansardbjælkerne til den forhøjede gade-façade på en meget skodesløs måde, så bjælkelaget i virkeligheden var ved at knække sammen. Også andre steder i bygningen blev

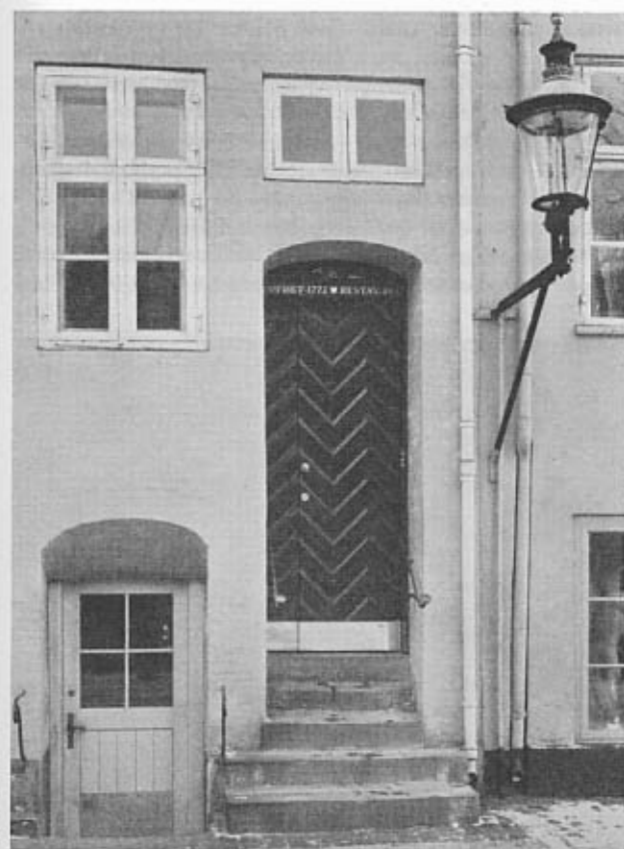
Partiet omkring gadedøren efter restaureringen. Stikket over døråbningen fra 1772 er „genåbnet“ og dørflojen udført med den gamle gadedør (der i forskåret tilstand var anbragt i gårdsiden) som forbillede

Gangdøren i jugendstil blev udskiftet med en sparreklædt revledør, hvis forbillede var gangdøren fra 1772, som i stærkt

forskåret tilstand var anbragt mod gården. De tre fjerdedele af den ny dør er gående, mens den ene fjerdedel kun er beregnet til at lukke op ved flytninger og lignende lejligheder. Det lille overvindue under det buede stik er fri fantasi.

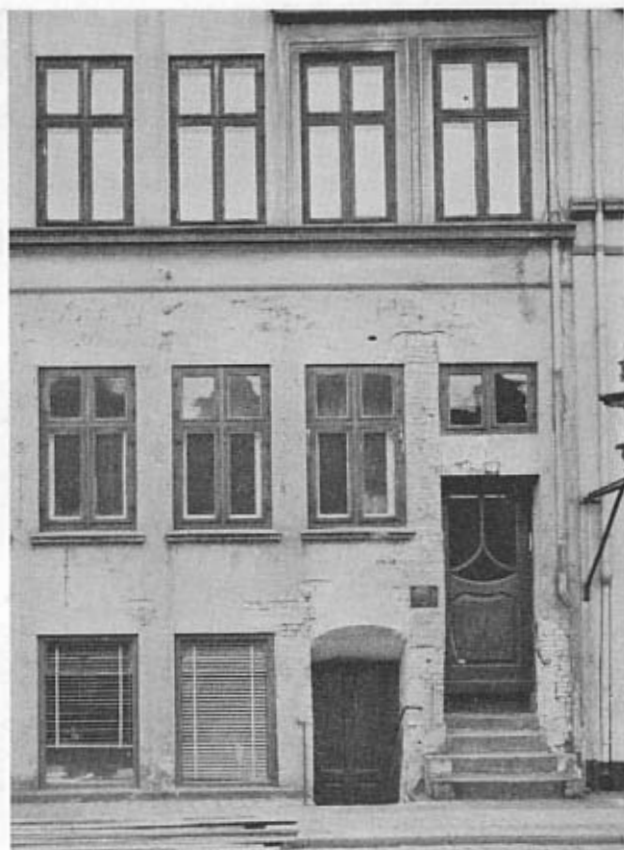
Façadeudsnit før restaureringen med bånd og vinduesindfatninger m. m. fra sidste halvdel af forrige århundrede

Efter at være blevet så klog, bestemte man sig til at „genskabe“ façaden, som den må have været efter forhøjelsen i 1846, uden at det dog pretenderer at skulle være nogen egentlig rekonstruktion. De senere tilføjede bånd og indfatninger m. m. blev hugget ned og murværket repareret og vandskuret. Gangdorens fladrunde stik fra 1772 blev fremdraget og kældervinduerne gjort lavere, idet de forsynedes med nye stik. Den ikke særlig gamle nordre kældernedgang fik samme stik som den søndre, hvis udformning går tilbage til 1772 – faktisk det eneste „ukorrekte“, der blev foretaget ved façadens istandsættelse. De klassicistiske vinduesformer, der i hvert fald går tilbage til 1846 – hvis de ikke er ældre, bibeholdtes, idet tværsprosserne, der formentlig var fjernede i slutningen af forrige århundrede, blev genindsat.

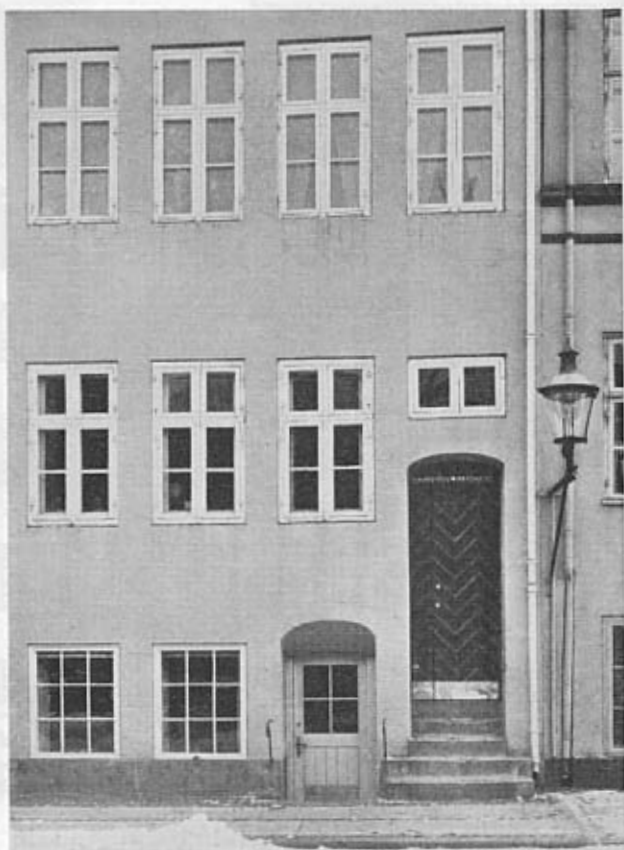
Façadeudsnit efter restaureringen. Vinduesformerne fra 1846 bibeholdt, idet den fjernede tværsprosse er genindsat

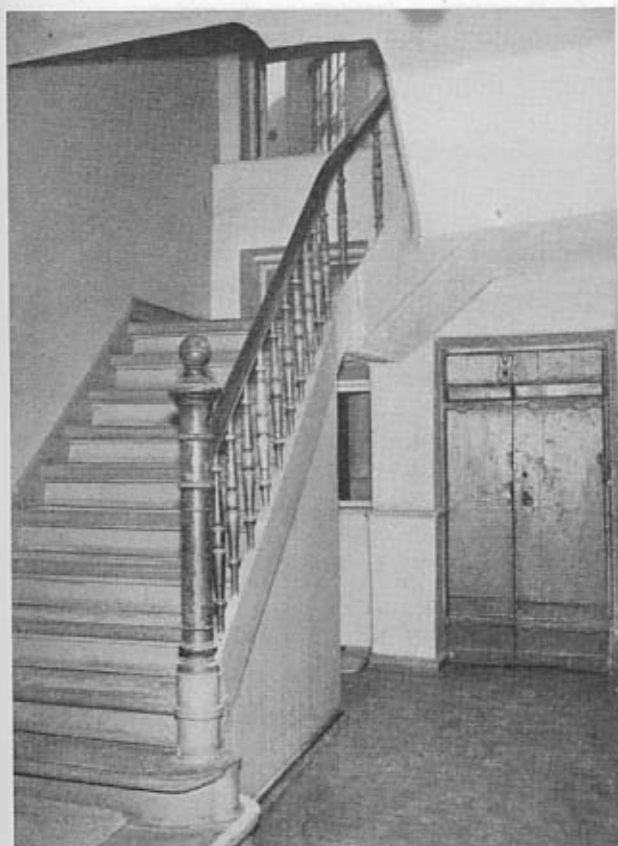
Den eksisterende trappe var både æstetisk og konstruktivt noget makværk, som formentlig skyldes en ombygning kort før århundredskiftet

udstrækning, som de måtte formodes at have været det, før bygningens indre odelæggelse for alvor begyndte. Også trappen, der var noget frygteligt makværk af ældre og yngre dele – formentlig opsat omkring 1890–1900 – blev udskiftet med en ny, der var udformet med enklere københavnske borgerhustrapper fra tiden omkring 1770 som forbillede.

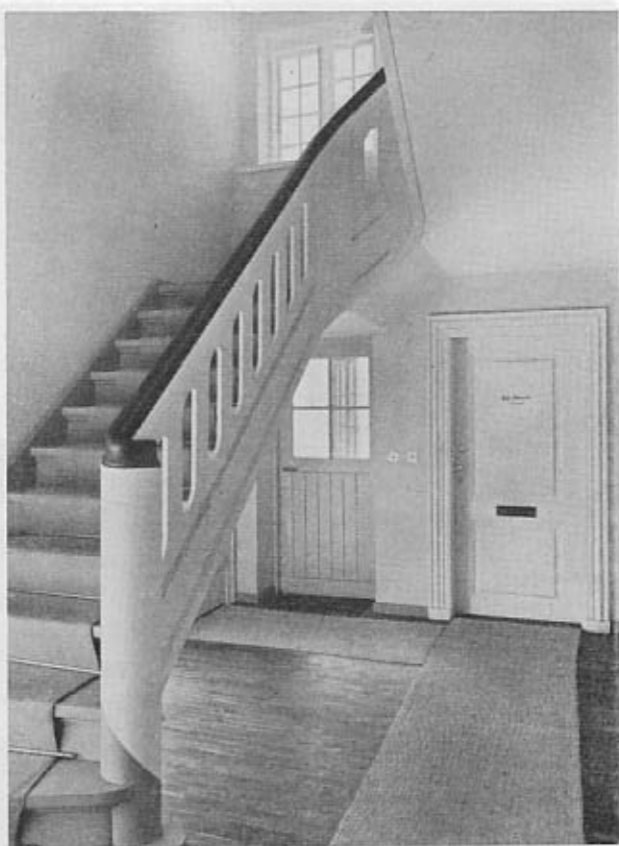
Ved restaureringen blev opsat en helt ny trappe, hvis udformning er inspireret af borgerlige københavnske trapper fra tiden omkring 1770

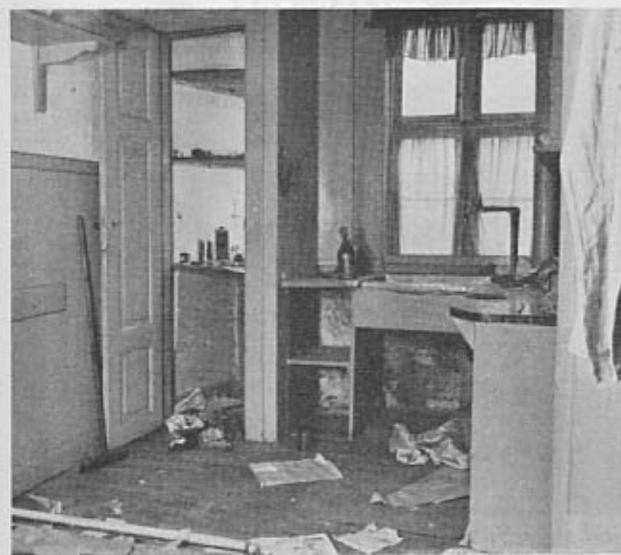
Køkkenet på 2. sal før ombygningen

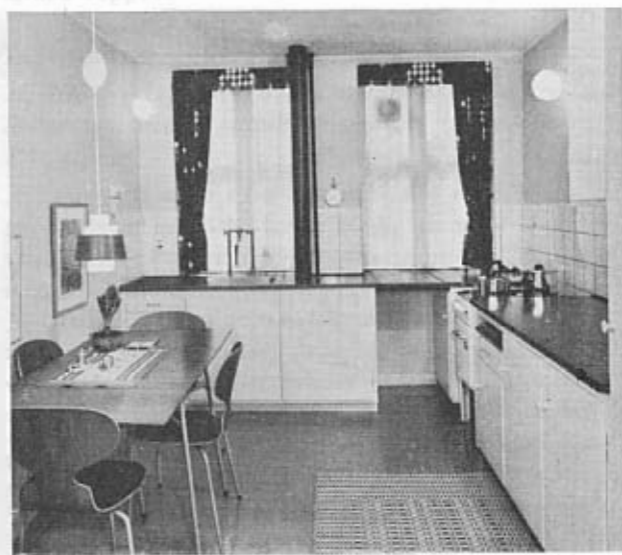
Det samme køkken efter ombygningen

foretaget forstærkninger af bjælkelagene, ligesom der opsattes flere ny bindingsværksskille rum for at skabe bedre bæring og stivhed ned gennem bygningen. Så at sige alle vægge og lofter blev pudset om, og der blev lagt nye gulve næsten overalt. Køkkenerne fik helt nyt inventar med el-komfur og køleskabe, og badeværelserne udstyredes på allerbedste måde.

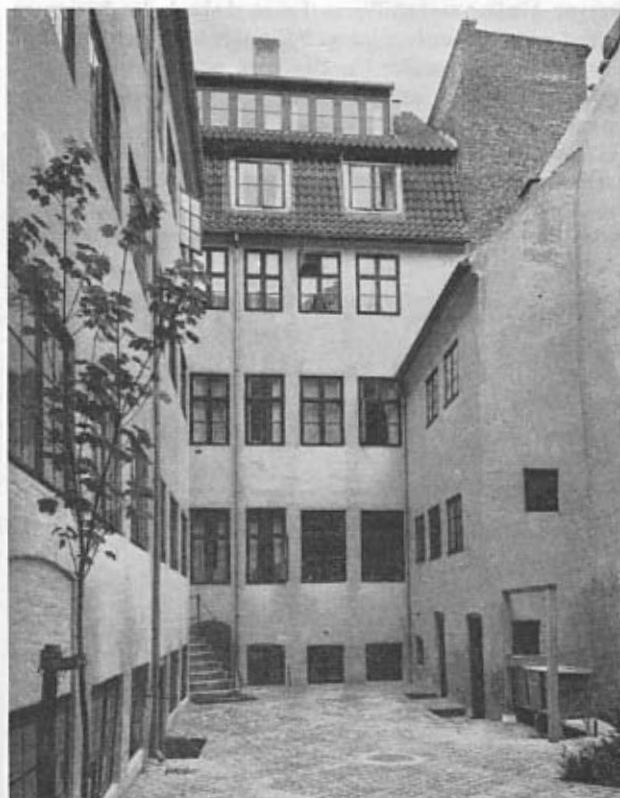
Også gården blev soigneret og gjort i stand. Nogle gamle skure blev revet ned, og selve gårdspladsen blev brolagt og beplantet med enkelte træer og grønne planter

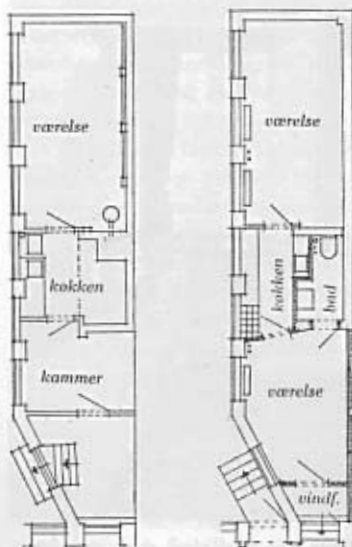
Også de små lejligheder i sidebygningen (hvis bredde kun er godt 3,00 m) blev istandsat, idet der indrettedes toilet med bruse på den tidligere åbne skorstens sted
